Traitement d'un ulcère post-fasciite tibial avec VistaCare™ utilisant le concept WEC

Auteurs: Dr Gauthier Lagarde, Dr Raphaëlle Billon, Dr Oana Hermeziu, Prof Jean-Paul Meningaud, Chirurgie Plastique et Réparatrice, CHU Henri Mondor – APHP – Créteil – France. meningaud@me.com

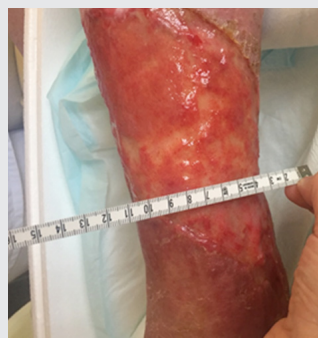
Fig 1 : Jour 0 : Etat de la plaie avant traitement avec VistaCare™.

La patiente a souffert dans le passé d'une fasciite nécrosante. En raison d'une mauvaise hygiène négligée et de négligence à prendre soin d'elle-même (incurie), une nouvelle plaie à la jambe droite est apparue et est ouverte depuis 10 mois. La plaie chronique a provoqué de fortes quantités d'exsudat. Le lit de la plaie est couvert de tissu de granulation et de fibrine. Concernant la peau environnante, une dermatite de contact due aux pansements hydrofibres et infection fongique, est présente. La plaie est très douloureuse.

Du Jour 0 au jour 8, le programme choisi du VistaCare™ est A++++, afin d'augmenter l'humidité et le nettoyage du lit de la plaie.

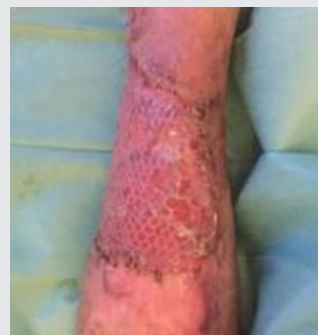
Fig 4 et 5 : Résultat post-greffe

La greffe semble bien. Le patient quitte l'hôpital 7 jours après la greffe.
