Traitement avec succès de multiples ulcères dus à une artériopathie oblitérante chez un patient très âgé

Auteurs: Prof Desgranges, Dr Jaziri, Chirurgie Vasculaire, CHU Henri Mondor / APHP – Créteil – France.
pascal.desgranges@aphp.fr

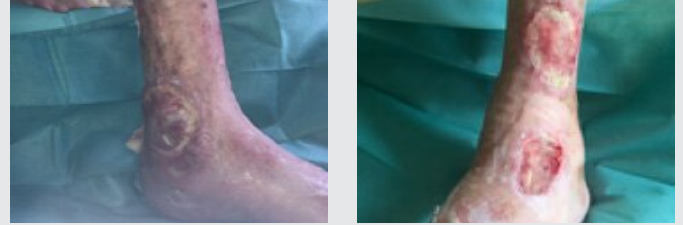
Fig 2 et 3 : Jour 0 : Présence de fibrine et tissu dévitalisés. Maigre exsudat avec la peau environnante irritée.

Le VistaCare™ est programmé pour accélérer le débridement et la granulation. Le programme sélectionné est : A ++ / B ++.

Après seulement un jour, une belle amélioration a été observée au niveau du lit de la plaie et la fibrine est éliminée avec léger débridement mécanique. La patiente souffrait beaucoup moins.

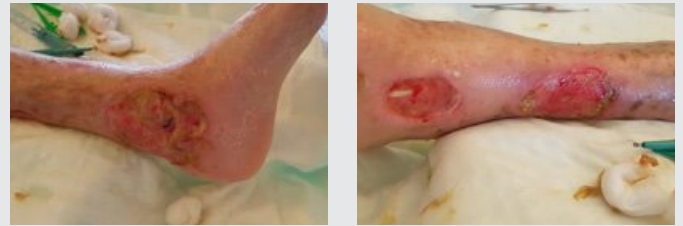
Fig 4 et 5 : Plaies au Jour 2 :

En seulement 2 jours de traitement avec VistaCare™, diminution de la fibrine sur l'une des plaies et un tissu de granulation sain a pu être observé sur les deux autres plaies.

Le VistaCare™ est réglé en A+/B+++ pour accélérer la phase de granulation. Les plaies n'étaient plus douloureuses entraînant une grande amélioration de la qualité de vie.

Au jour 10, le lit des plaies étaient d'apparence saine, recouverts d'un tissu de granulation. Le VistaCare™ a été arrêté, et la plaies traitées par des pansements modernes. Au jour 40, les plaies ont été greffées.

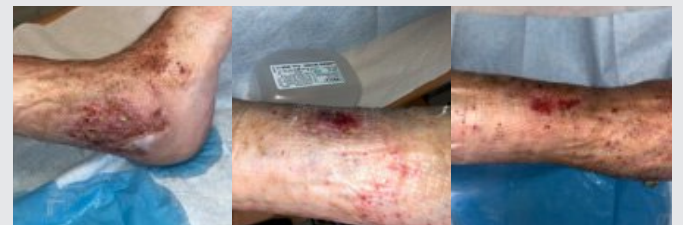
Fig 6 et 7 : Jour 30 Post-Grefe

Bonnes prises de greffes, la patiente était autonome et pouvait à marcher à l'aide d'une canne.
