Traitement avec succès de plaies causées par un syndrome compartimental avec VistaCare™

Auteurs: Prof Desgranges, Dr Jaziri, Chirurgie Vasculaire, CHU Henri Mondor / APHP – Créteil – France.
pascal.desgranges@aphp.fr

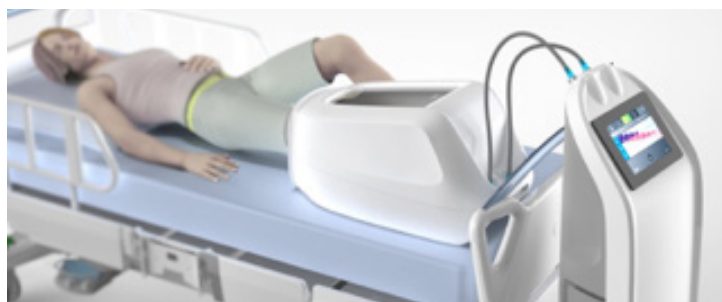
Fig 1: Le dispositif VistaCare™. Le générateur et l'enceinte fermée où est placée la jambe porteuse de plaie

VistaCare™ est un dispositif composé de 2 éléments: un générateur et une enceinte fermée. Le générateur gère et contrôle les paramètres atmosphériques pour le soin des plaies en faisant circuler une atmosphère stérile basée sur une approche de thérapie biophysique, permettant au soignant de contrôler et de surveiller la plaie en continu. Ce concept, «Wound Environment Control», est appelé concept WEC™. Le générateur dispose d'un moniteur où les paramètres peuvent être modifiés en fonction de la phase de la plaie. Les paramètres tiennent également compte du lit de la plaie dans les phases mixtes de la cicatrisation. Un total de 8 options sont possibles résultant de la combinaison des 3 phases de base. Les paramètres qui peuvent être contrôlés pour recréer la phase optimale de l'environnement de la plaie sont: Température: de 32 à 34 ° C, Humidité: de 40% à 90% HR et Oxygène: de 21% à 50%.
